TS Reparations håndbog

NEW HOLLAND

Serie 40 og TS

Serie TS (og evt s40)

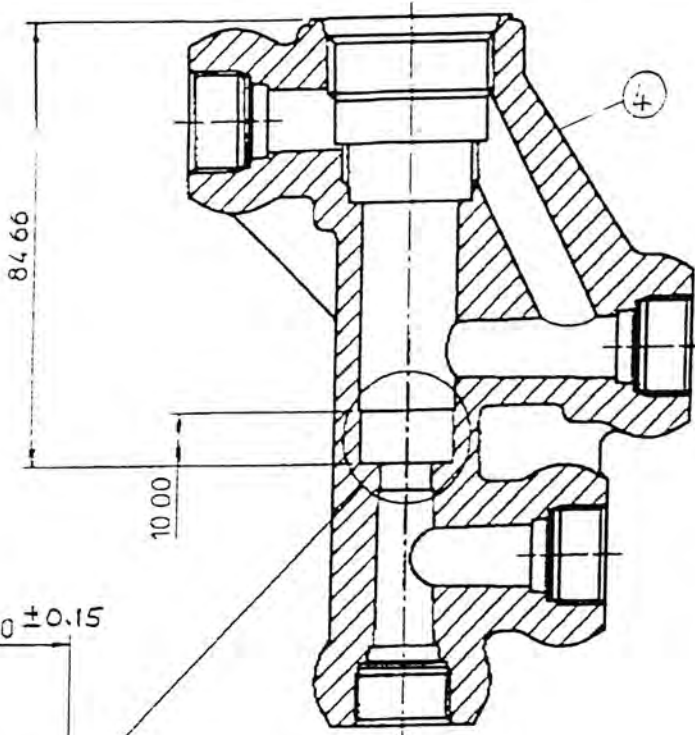
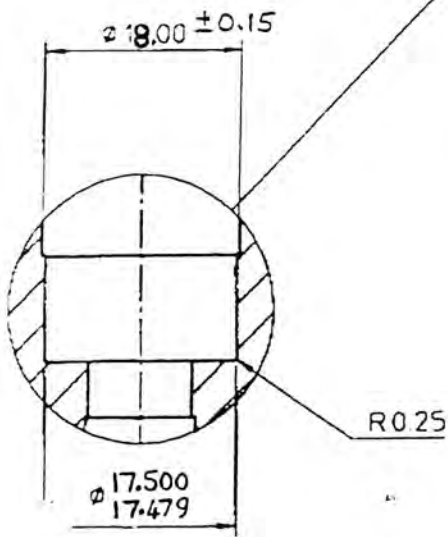
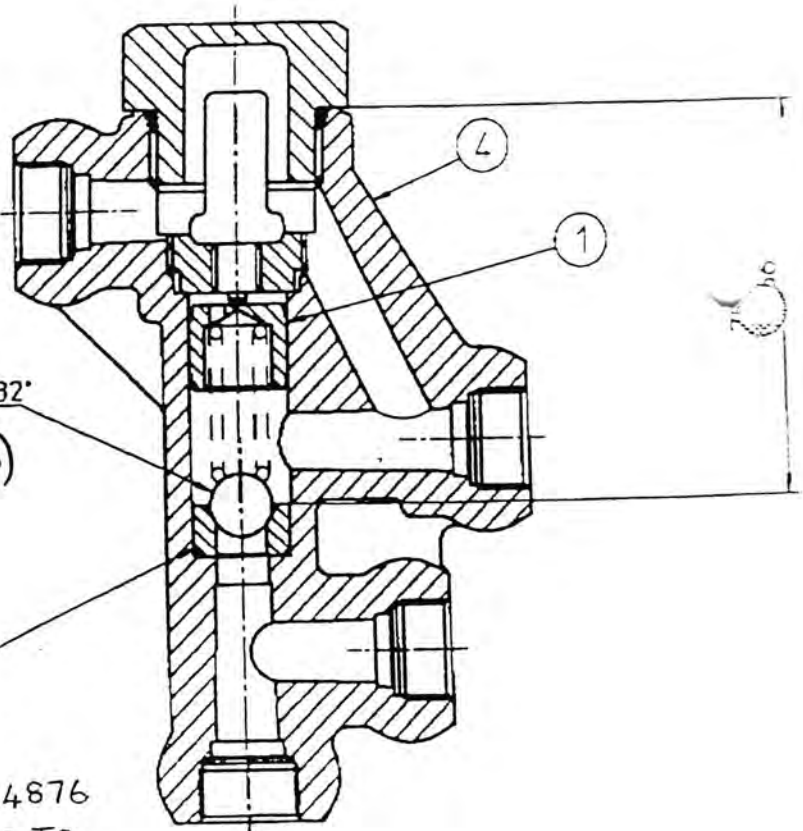
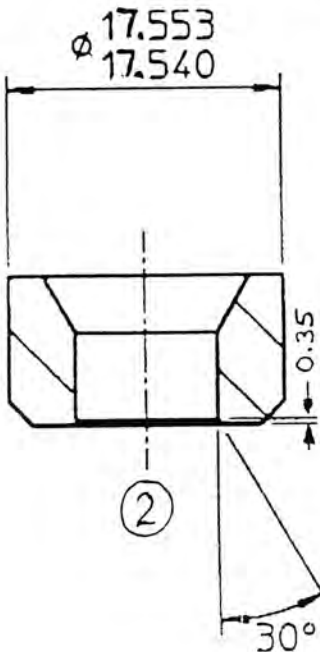
COOLER BY-PASS VALVE

4. Resonancestøj fra oliekoølerens by-pass ventil

SEAT MODIFICATION

NH SUPPLIED $\phi 15/32'$
BALL 83416645
(NH. PART No)

SEAT. N.H. No. 83924876
WITH O.D. REDUCED TO
17.553/17.540

Servicemodifikation (ventil med ændret sæde - se
skitse)

NOTES
1 PRESS IN SEAT TO DIMENSION GIVEN
